Nazwa / temat / obiekt / część:		
<b>EKSPERTYZA TECHNICZNA W KONTEKŚCIE PLANOWANEJ PRZEBUDOWY I REMONTU ISTNIEJĄCEGO  BUDYNKU W RAMACH ZADANIA: POPRAWA EFEKTYWNOŚCI ENERGETYCZNEJ BUDYNKU  WIELOFUNKCYJNEGO W GRZMIĄCEJ WRAZ Z JEGO MODERNIZACJĄ</b>		
Adres Inwestycji:		
<b>gmina Grzmiąca,</b> <b>obręb Grzmiąca 0013,</b> <b>dz. nr geod. 15/4</b>		
Inwestor:		
<b>Gmina Grzmiąca</b> <b>ul. 1 Maja 7, 78-450 Grzmiąca</b>		
branża:	faza:	miejsce/data:
<b>KONSTRUKCJA</b>	<b>EKSPERTYZA</b>	<b>Szczecin 10.2022</b>

## I. EKSPERTYZA TECHNICZNA ISTNIEJĄCEGO BUDYNKU

Przedmiotem ekspertyzy jest budynek wielofunkcyjny w Grzmiącej w kontekście oceny stanu technicznego konstrukcji istniejącego obiektu w aspekcie planowanej przebudowy, remontu oraz zmiany sposobu użytkowania.

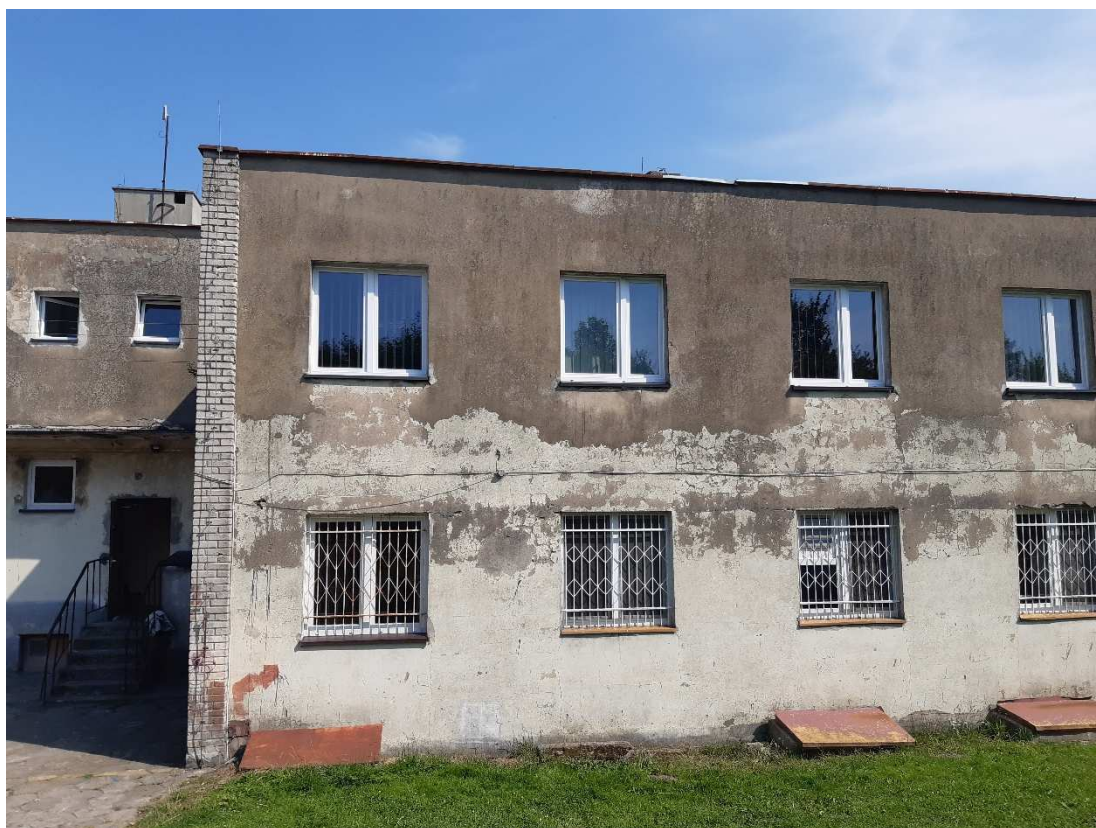
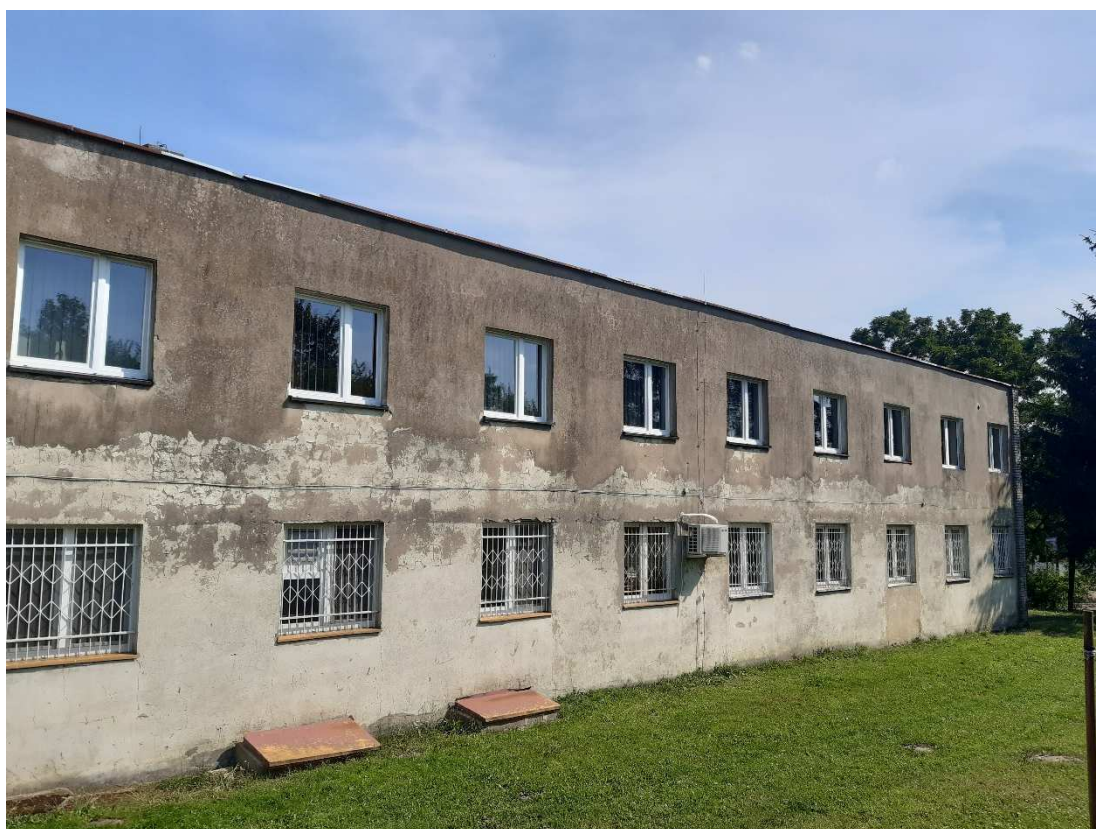
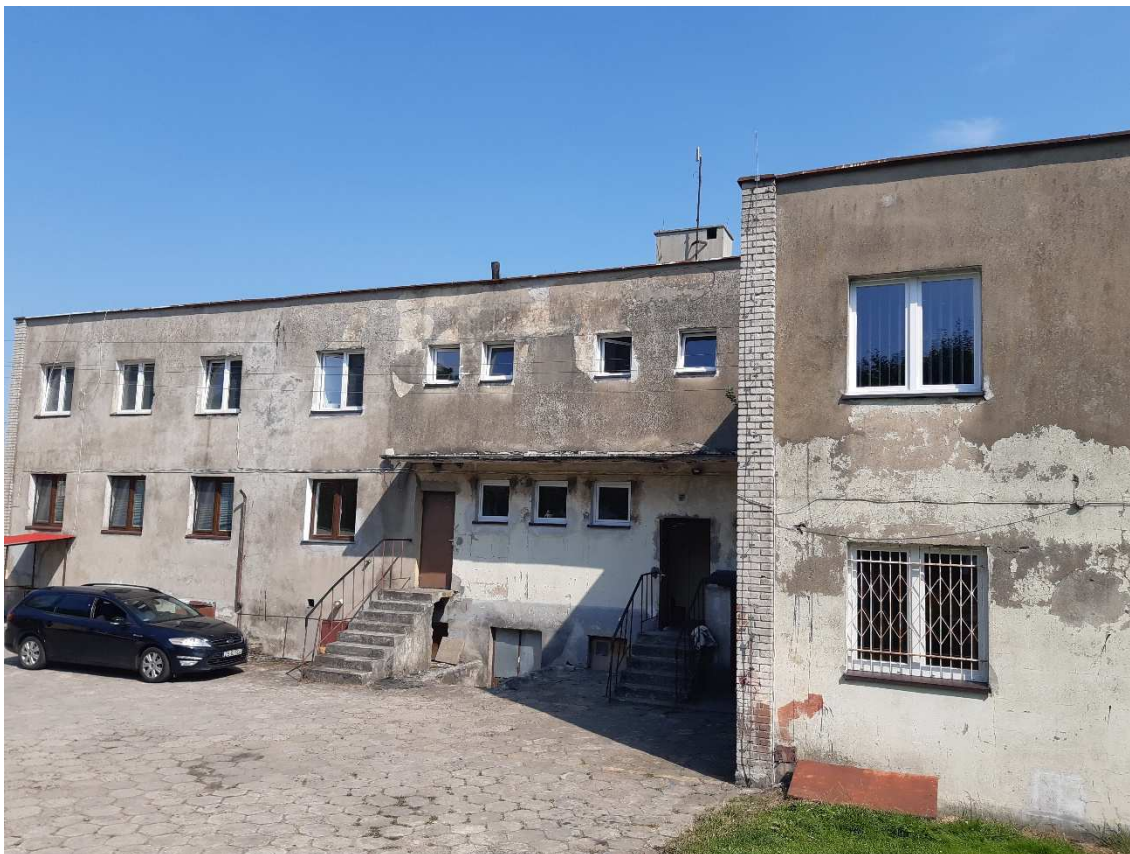
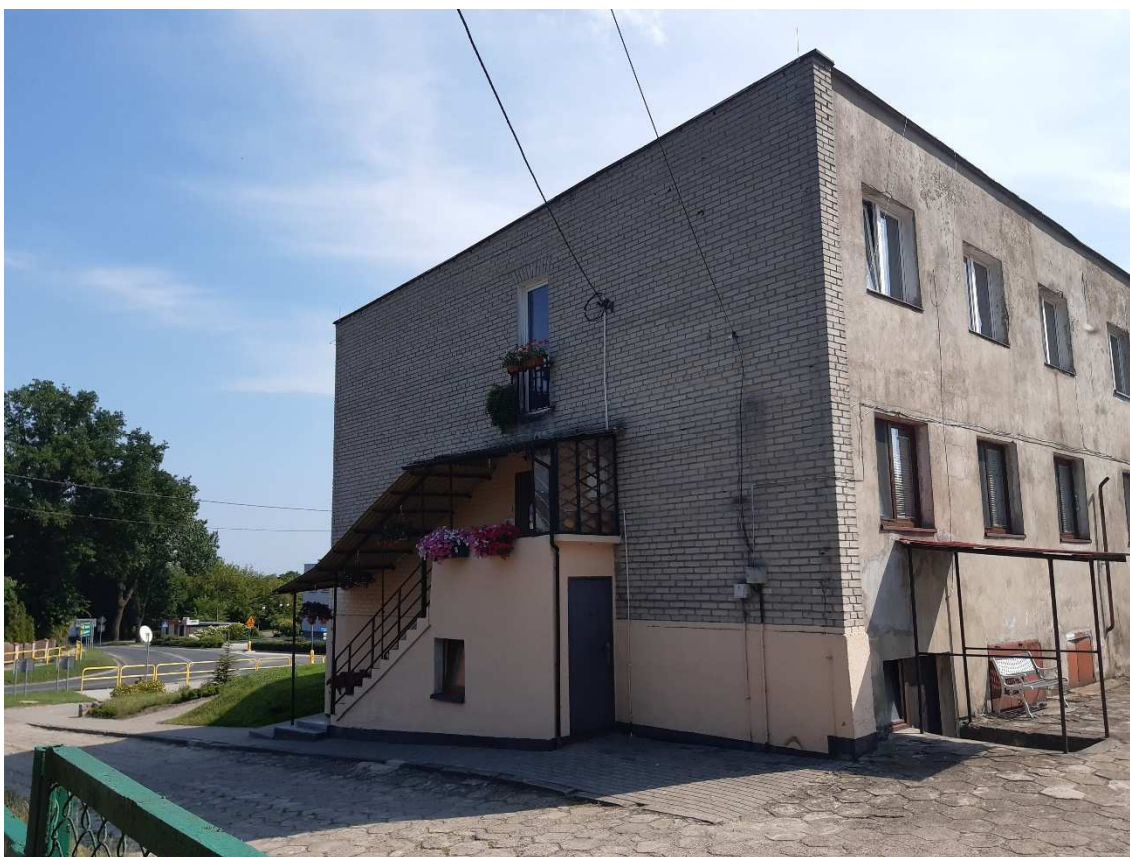
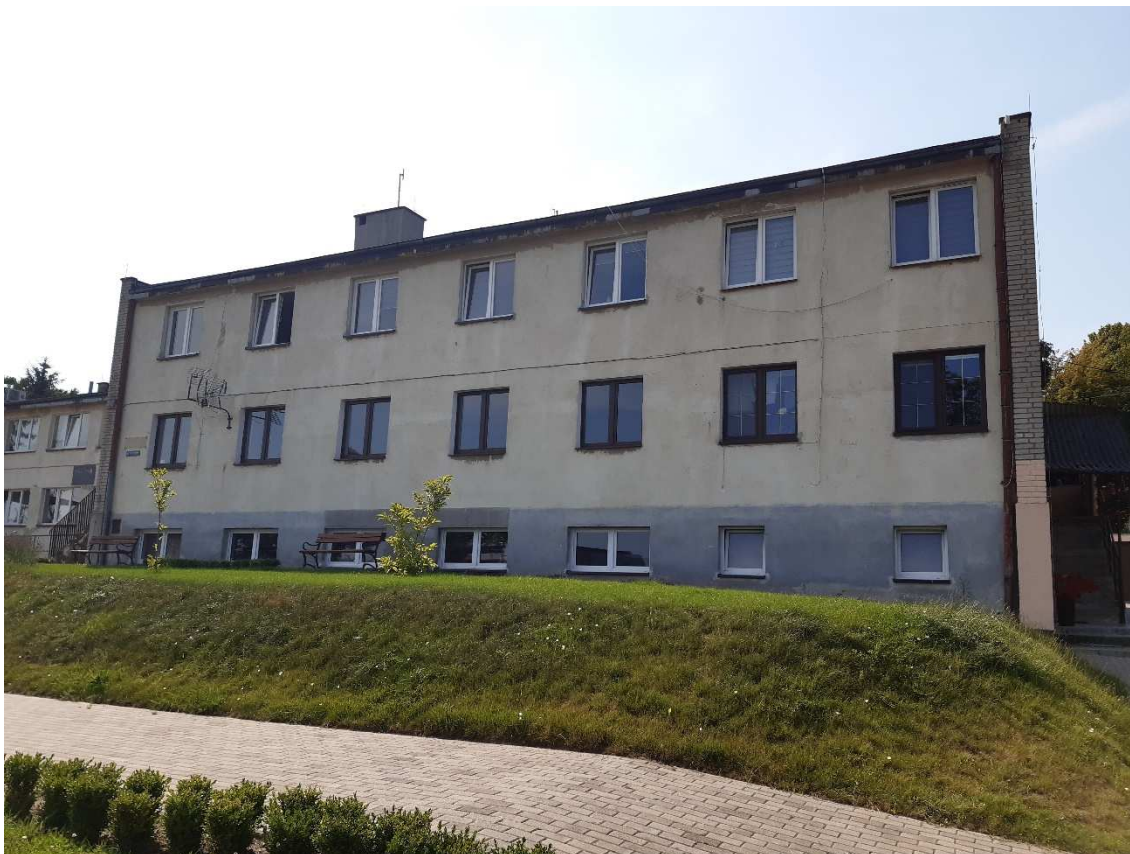
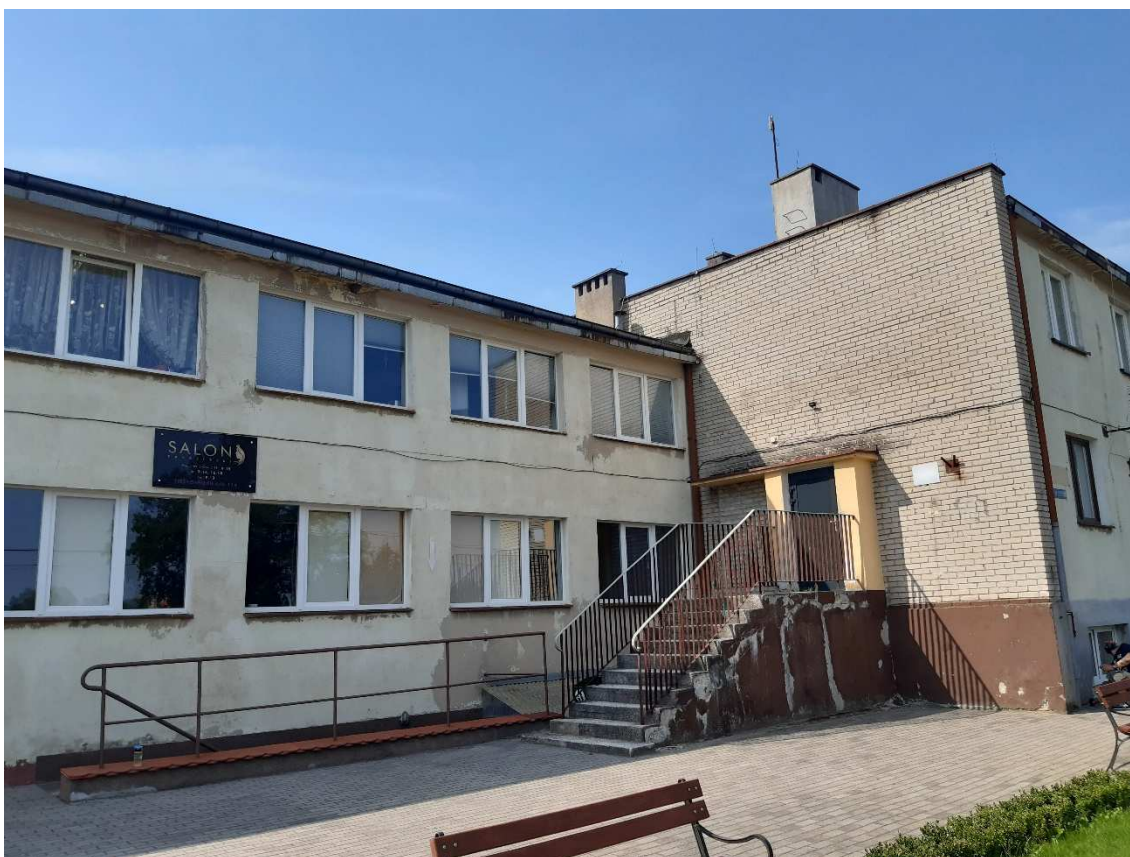
Zdjęcie nr 1: Budynek widziany od zewnątrz

Zdjęcie nr 2: Budynek widziany od zewnątrz

Zdjęcie nr 3: Budynek widziany od zewnątrz

Zdjęcie nr 4: Budynek widziany od zewnątrz

Zdjęcie nr 5: Budynek widziany od zewnątrz

Zdjęcie nr 6: Budynek widziany od zewnątrz

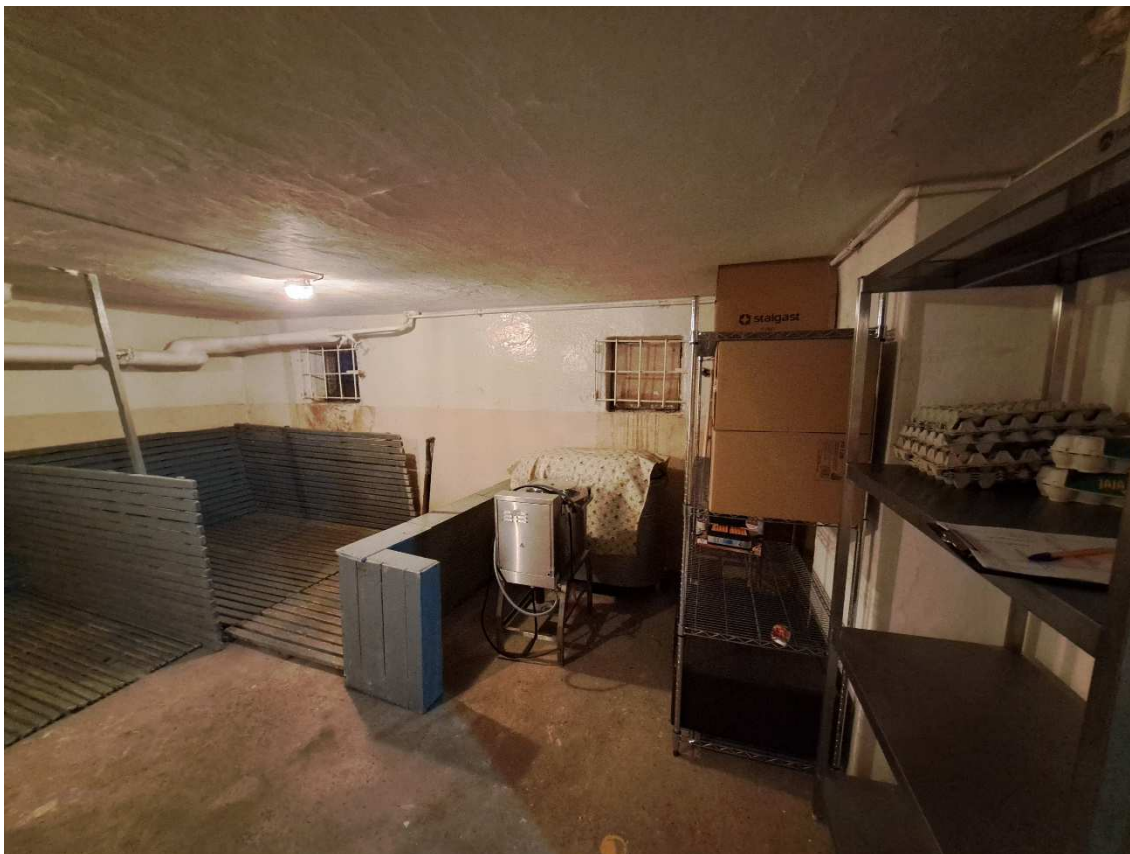
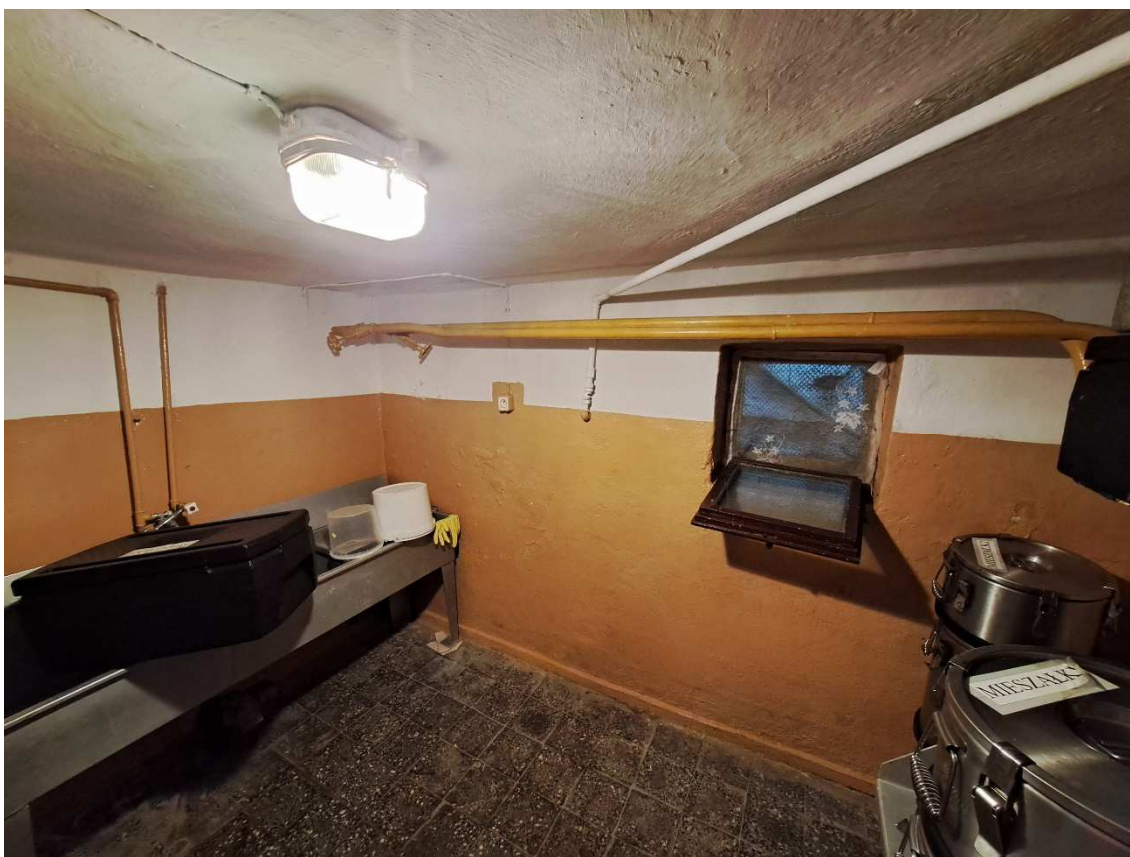
Zdjęcie nr 7: Pomieszczenie w poziomej piwnicy

Zdjęcie nr 8: Pomieszczenie w poziomej piwnicy

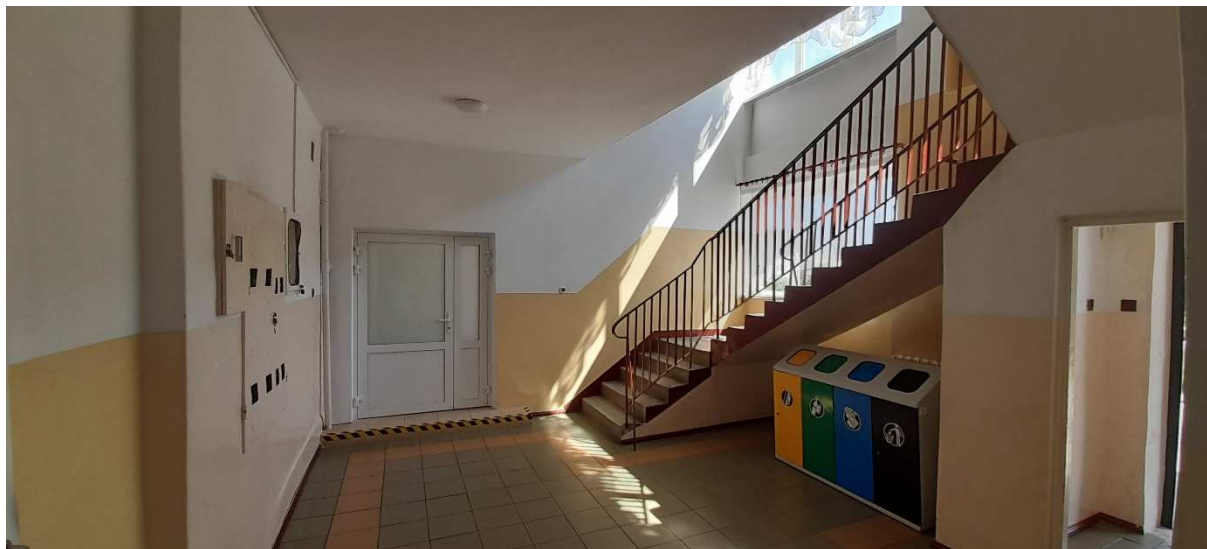
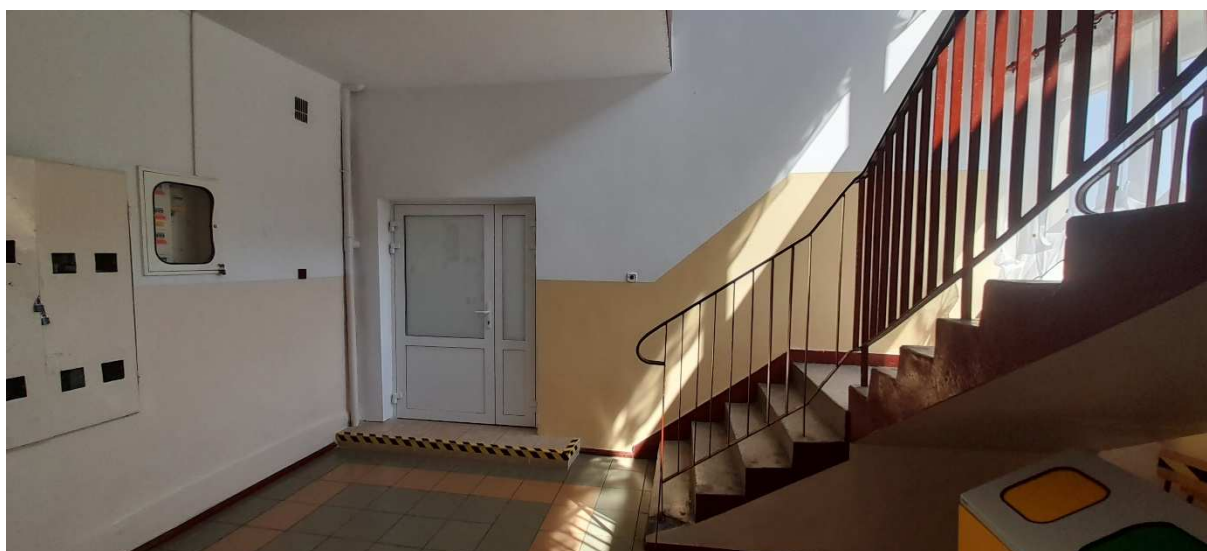
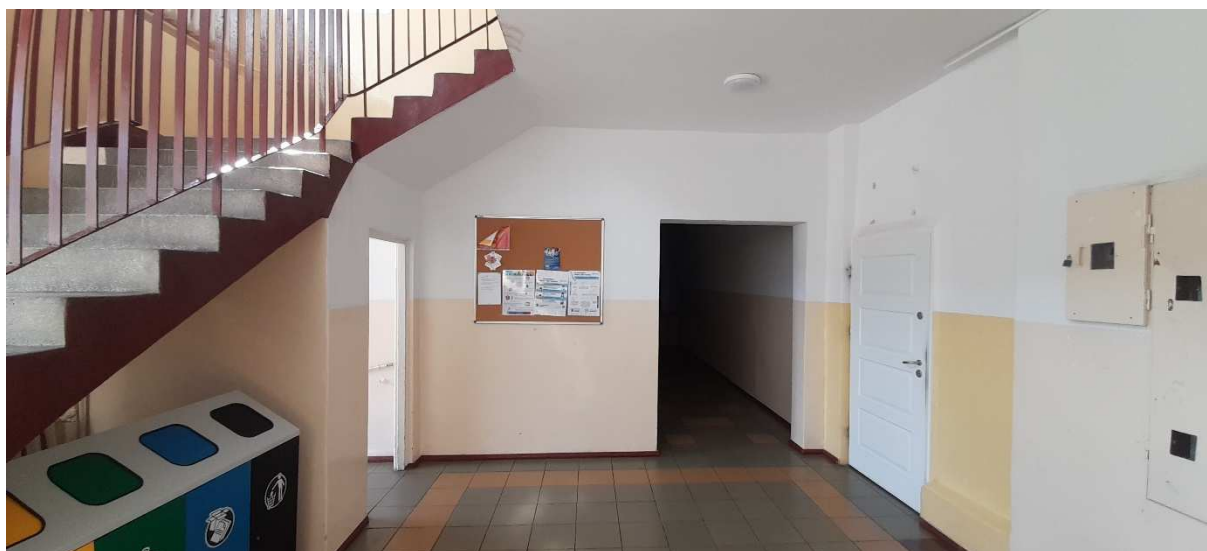
Zdjęcie nr 12: Klatka schodowa w poziomie parteru

Zdjęcie nr 13: Klatka schodowa w poziomie parteru

Zdjęcie nr 14: Klatka schodowa w poziomie parteru

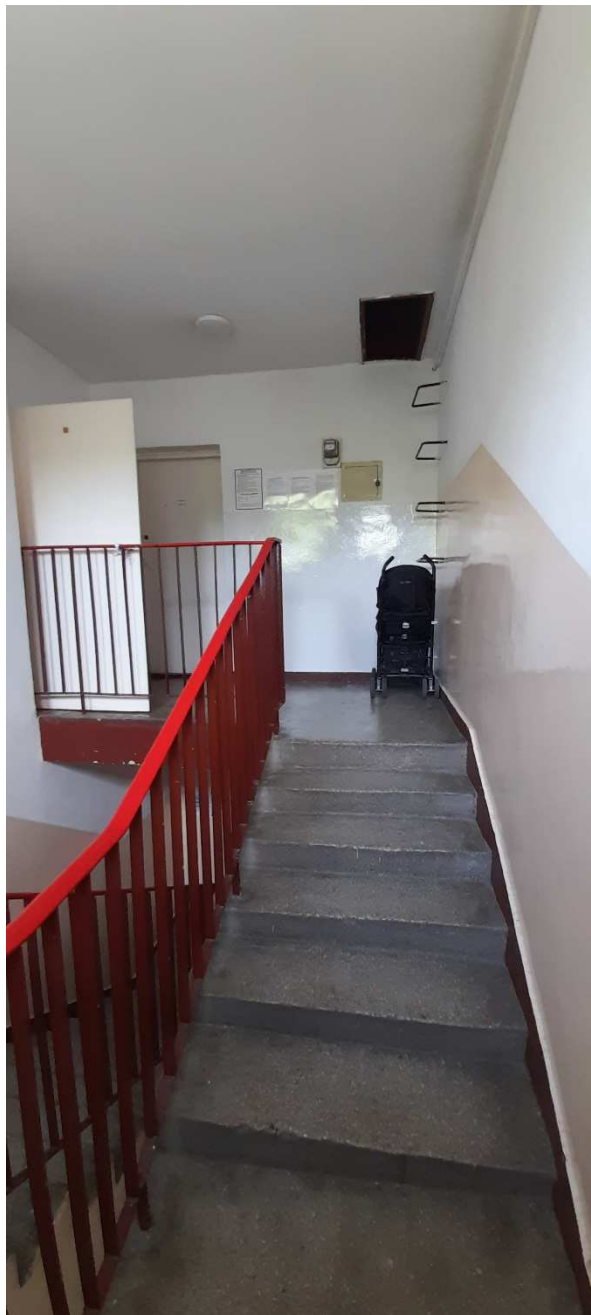
Zdjęcie nr 18, 19: Klatka schodowa
