PB - Techniczny: Architektura			
RZUT PIĘTRA 1 - rozbiórki i zamurowania			
INWESTYCJA:	Przebudowa i remont istniejącego budynku, budowa schodów zewnętrznych, zagospodarowanie terenu wokół budynku w ramach zadania: poprawa efektywności energetycznej budynku wielofunkcyjnego w Grzmiącej wraz z jego modernizacją		
ADRES INWESTYCJI:	Działka nr 15/4 obręb Grzmiąca 0013, gmina Grzmiąca, ul. Kolejowa 2		
OPRACOWALI:		nr upr.	podpisy
ARCHITEKTURA główny projektant:		mgr inż. arch. Miłosz STACHERA	11/ZPOIA/2005
ARCHITEKTURA sprawdził:		mgr inż. arch. Przemysław WŁOSEK	34/ZPOIA/OKK/2012
ARCHITEKTURA opracowała		mgr inż. arch. Anna BOCZAR	2/ZPOIA/OKK/2013
PRACOWNIA PROJEKTOWA MIL07 www.milo7.pl , pracownia@milo7.pl ul. Sowńskiego 24 , 70-236 Szczecin tel/fax 914319926 , kom. 608031884		DATA:	01.2023 ^{rew. 00} z dn.
		SKALA:	1:100
		NR RYS.:	A/3.1

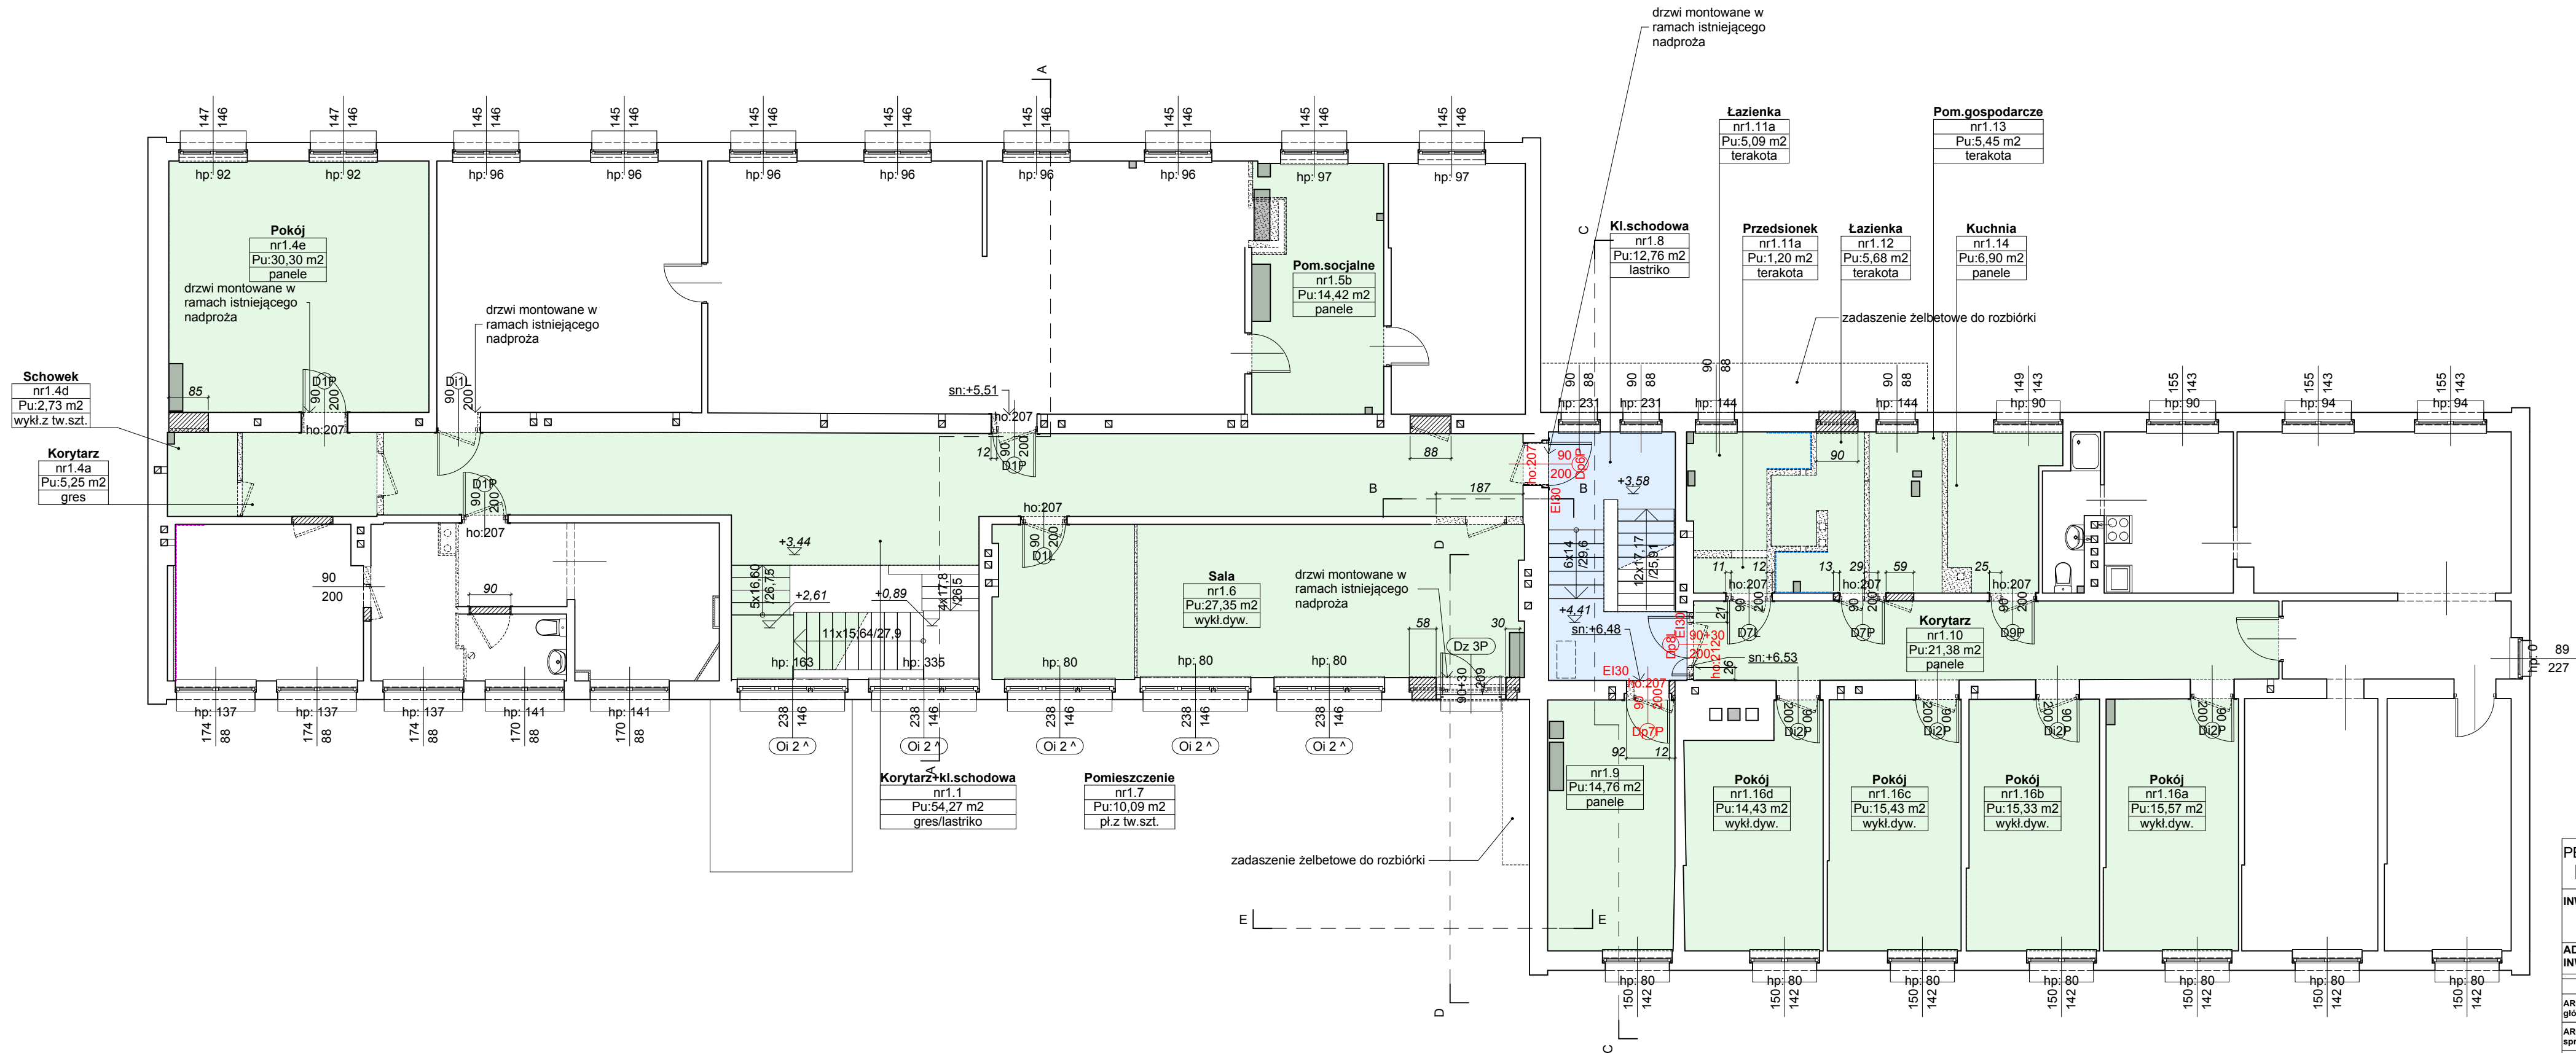
← sn:+3.58 spód projektowanego nadproża
