PT:			
PRZEKROJE SCHODÓW ZEWNĘTRZNYCH PRZY ELEWACJI FRONTOWEJ			
INWESTYCJA:		Modernizacja budynku ośrodka zdrowia w Grzmiącej oraz zagospodarowanie terenu	
ADRES INWESTYCJI:		ul. Kolejowa 9A, działka nr 28/3, 58/2, obręb Grzmiąca, Grzmiąca	
		nr upr.	podpisy
ARCHITEKTURA gl. projektant:	mgr inż. arch. Przemysław WŁOSEK	34/ZPOIA/OKK/2012	
ARCHITEKTURA sprawdził:	mgr inż. arch. Miłosz STACHERA	11/ZPOIA/2005	
ARCHITEKTURA opracowała	inż. arch. Joanna PILIPCZUK

ul. Sowińskiego 24, 70-236 Szczecin NIP 852 267 55 28, REGON 389270258 e-mail: pracownia@milo7.pl		DATA:	01.2023
		SKALA:	1:50
		NR RYS.:	A/2

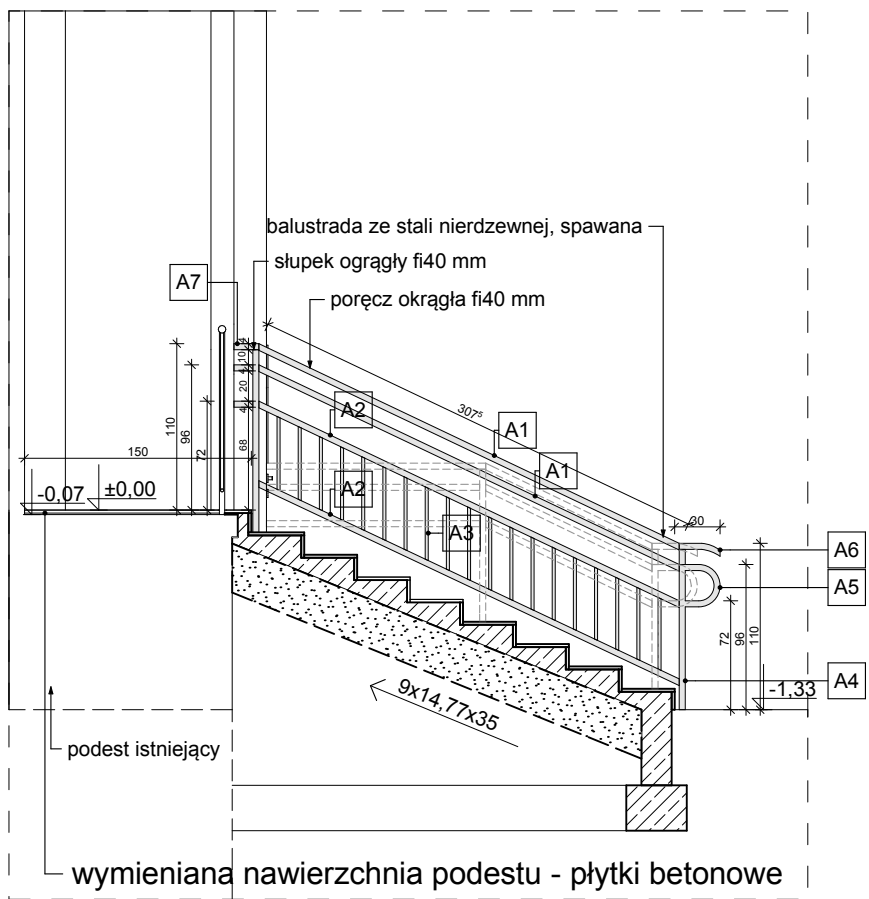
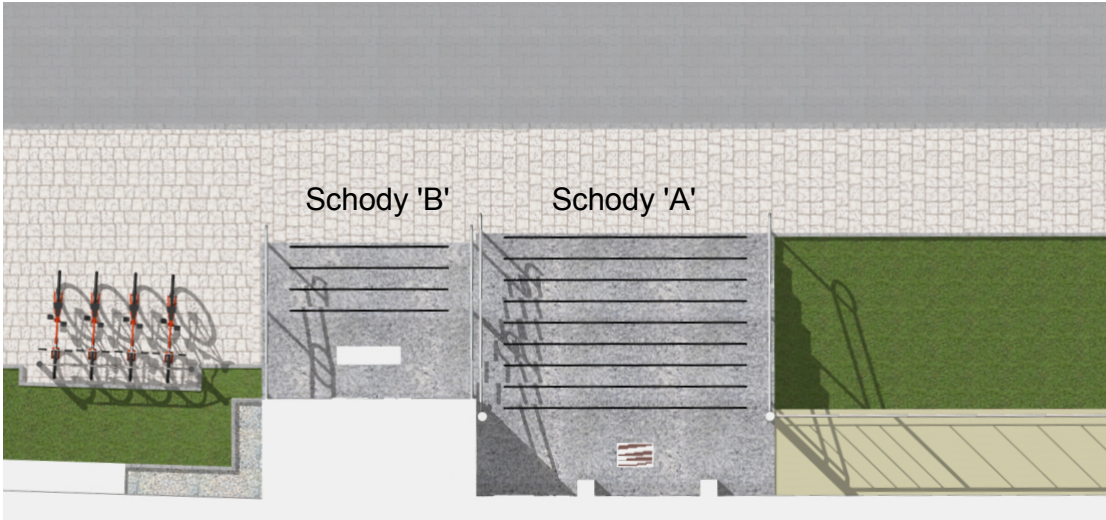
Schody frontowe główne 'A' - przekrój

- SPOCZNIK**
- płytka betonowa
 - powłokowa izolacja przeciwwilgociowa
 - wylewka betonowa nadająca spadek zbrojona siatką posadzkową metalową
 - płyta żelbetowa
 - piasek zasypowy zagęszczony warstwami 30cm

powłokowa pionowa izolacja przeciwwilgociowa

izolacja termiczna ściany fundamentowej
